Brücke Ko360 über der Ahr
Bad Neuenahr-Ahrweiler

PROJEKTBECHREIBUNG

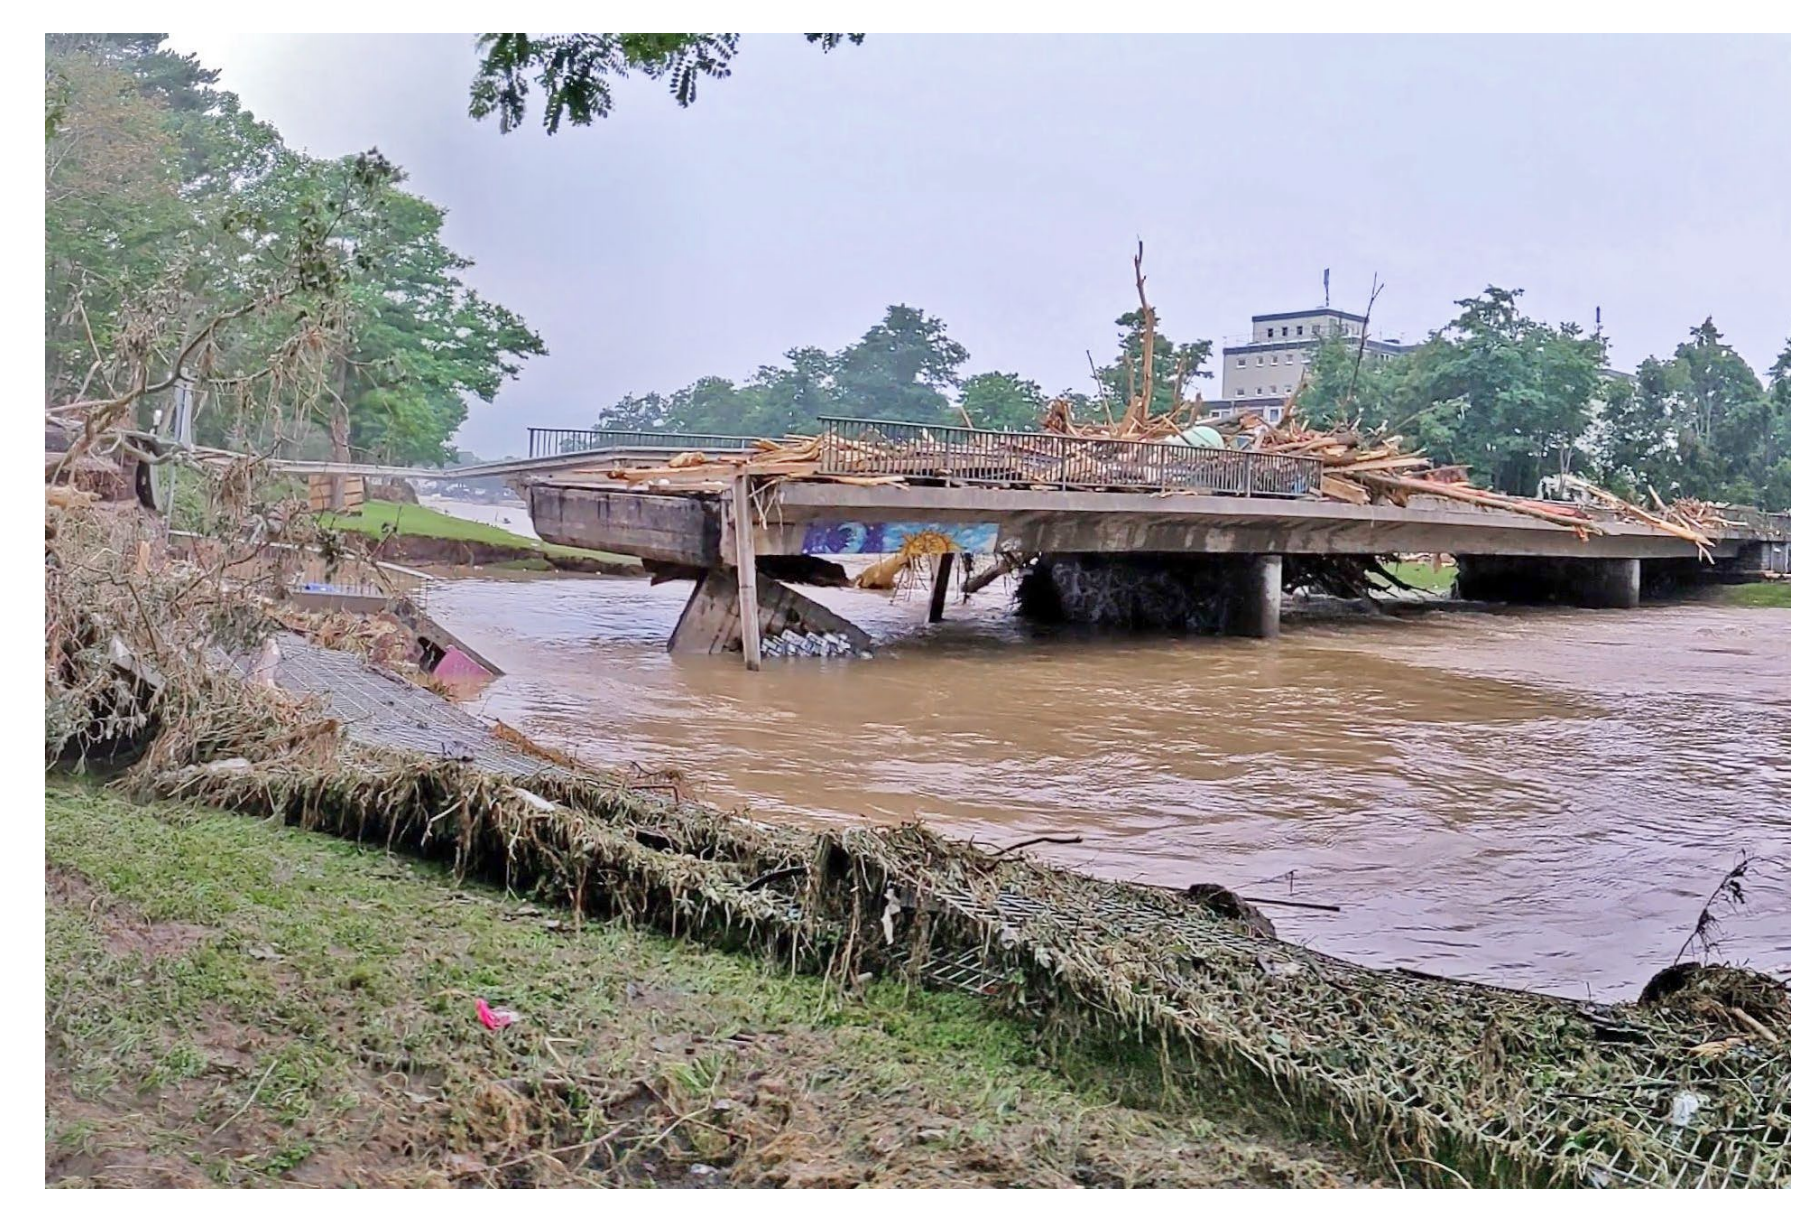
Bauwerkszustand
Bei der Brücke Ko 360 (Baujahr 1968, Brückenklasse 60 nach DIN 1072) über die L83 handelte es sich um ein dreifeldiges Bauwerk. Sie überspannt die Ahr mit den seitlichen Vorlandbereichen. Der Überbauquerschnitt besteht aus einem Vollquerschnitt mit seitlichen Kragarmen. Die Brücke ist in Längsrichtung mit Spanngliedern VT 108 vorgespannt. Am nördlichen u. südlichen Widerlager schließen unmittelbar zwei Durchlässe an. Der Überbau lagert schwimmend auf Elastomerlagern auf. In den Pfeilerachsen sind jeweils 7 Lager angeordnet. In den Widerlagerachsen lagert der Überbau auf 4 Elastomerlagern auf. Die Unterbauten sind senkrecht zur Brückenachse angeordnet und bestehen aus 2 Kastenwiderlagern sowie 2 Pfeilerstüben, die jeweils flach gegründet sind.
Das Auflager des südlichen Randfeldes war zerstört. Am Überbau zeigten sich die zu erwartende Risse.

Schaden nach Überschwemmung
Verklauster Durchflussquerschnitt der zur Umspülung des südlichen Widerlagers geführt hat
(Foto: Becker Ingenieure GmbH)

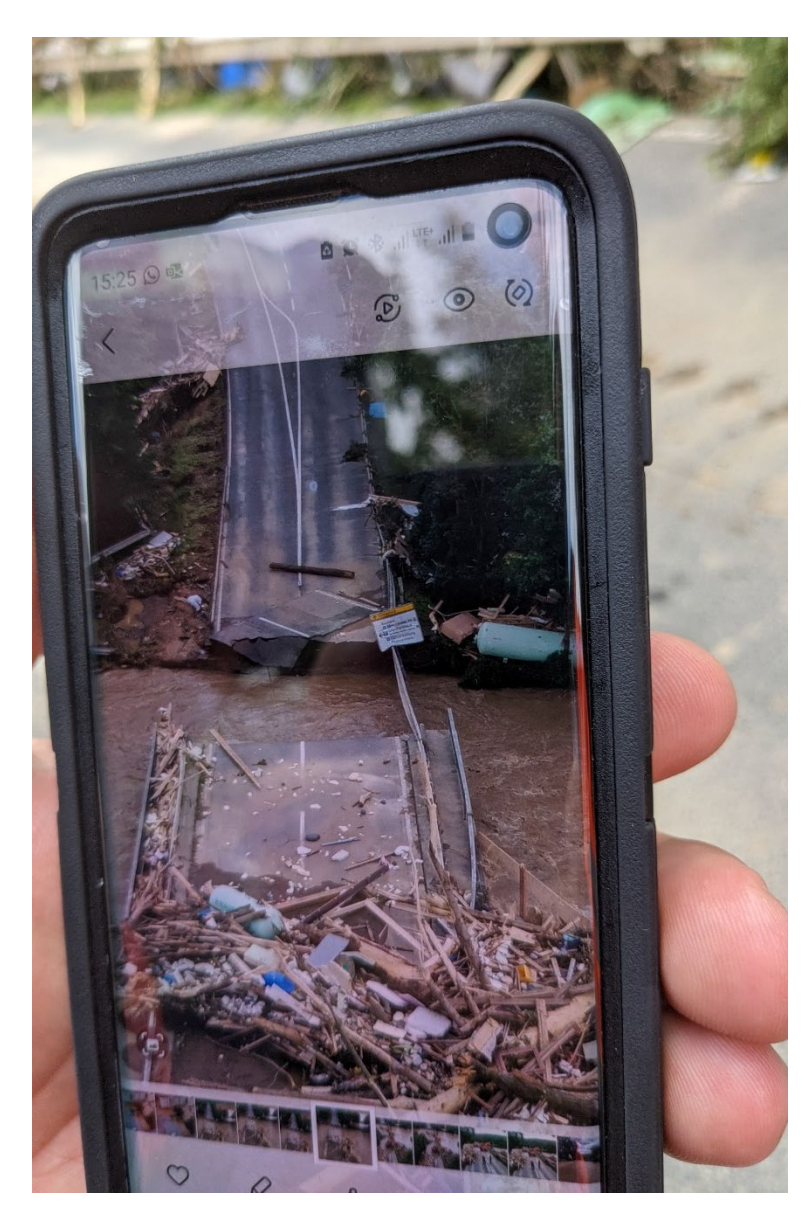
• Handeln auch außerhalb des vertrauten Erfahrungsumfelds
Für Aufräumarbeiten, Helfer und Anwohnerversorgung auf schnellem Wege war es erforderlich, die Standsicherheit der Verkehrsinfrastruktur zu beurteilen und sie wieder nutzbar zu machen.
Die Brücke über die L83 (zentrale Funktion in der region. Infrastruktur) war stark zerstört. Die Flut hatte südliche Widerlager unter dem Überbau beschädigt. Es hat sich samt der angrenzenden Unterführung verkippt und wurde bis zu 6 m tief eingespült. Das Randfeld der Brücke hing damit an seinem südlichen Auflager vollständig frei und hatte sich ca. 20 cm nach unten verformt.

Zerstörte Brückenverbindung am südlichen Widerlager
(Foto: Becker Ingenieure GmbH)

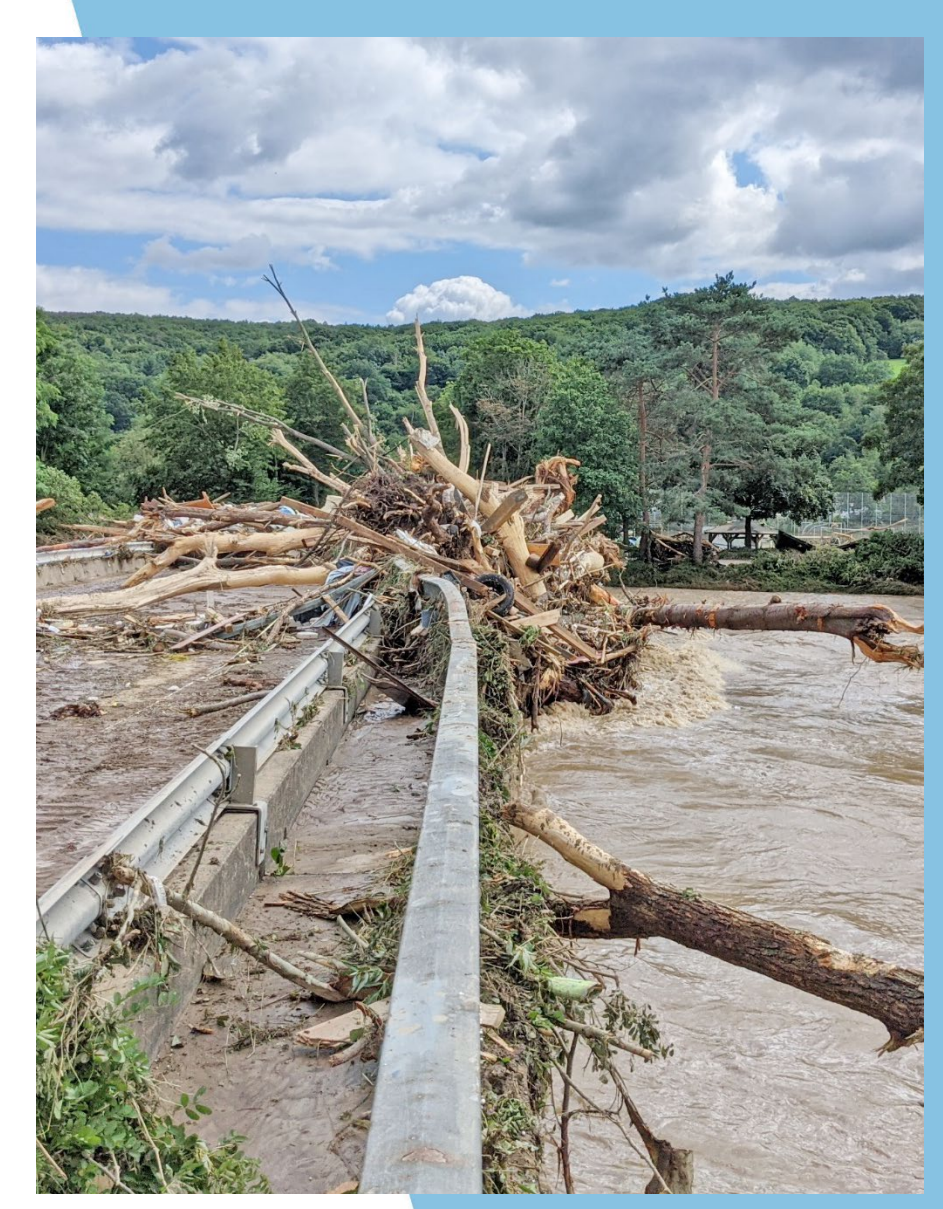
Treibgut
(Foto: Becker Ingenieure GmbH)

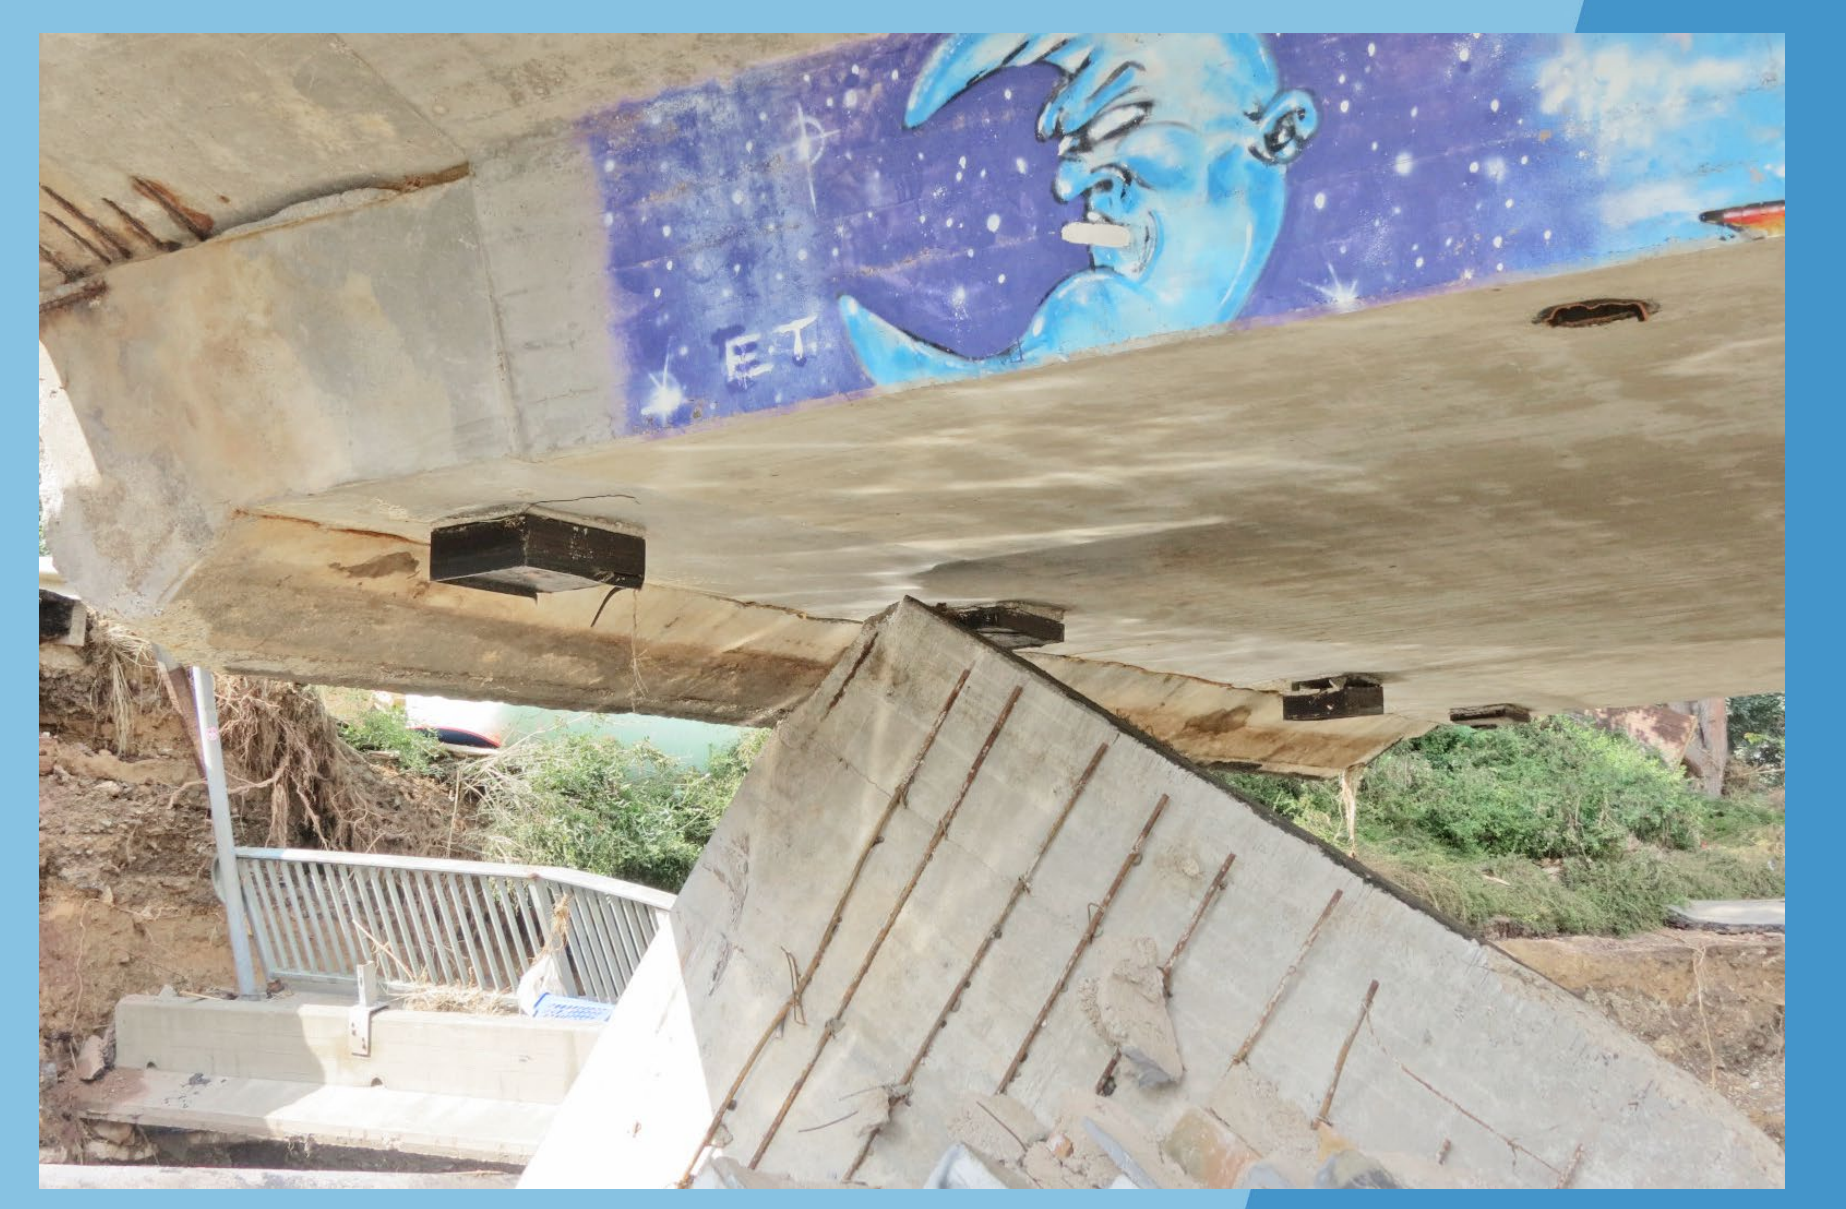
Nachweis der Standsicherheit
Mit einer Nachrechnung wurde der Zustand der tragenden Struktur bewertet. Hierzu wurden die Beanspruchungen für das havarierte System mit auskragendem Randfeld ermittelt und die Querschnittsbeanspruchung berechnet. Die Ergebnisse am Gesamtquerschnitt zeigten, dass die rechnerische Tragfähigkeit unter Ansatz der außergewöhnlichen Bemessungskombination nachgewiesen werden kann. Für den havarierten Zustand konnte ein stabiles Gleichgewicht nachgewiesen werden. Von einem unmittelbaren Einsturz des Bauwerks war nicht auszugehen. Die Arbeiten vor Ort konnten beginnen.
Für eine Nutzung des Bauwerks nach der Wiederherstellung des Widerlagers musste der Zustand der Betonstahl- u. Spannstahlbewehrung beurteilt werden. Dabei ging es insbesondere um die Frage, ob der Stahl kritische Dehnungen erreicht hat, die zu einer Reduktion der Tragfähigkeit führen könnten.

Am Berechnungsmodell wurden die Bauteildehnungen unter Ansatz der einwirkenden Lasten und eingepägten Zustände aus der Herstellung, der Havarie und dem späteren Anheben des Überbaus berechnet und ausgewertet. Für den Zustand mit frei auskragendem Randfeld zeigte sich, dass die max. Dehnungen für den Betonstahl bei 5,8 ‰ lagen. Damit hat der Stahl rechnerisch seine Streckgrenze erreicht, lag dennoch deutlich unter der Bruchdehnung. Für den Spannstahl ergaben sich die max. Dehnungen zu 4,0 ‰, sodass sich dieser noch im elastischen Bereich befand. Aufgrund der parabolförmig verlaufenden Spanngliedgeometrie und der abgestuften Längsbewehrung zeigten sich dabei die maßgebenden Nachweisschnitte nicht an der Stelle des größten Biegemoments, sondern, ausgehend von der Pfeilerachse, zw. dem Viertelpunkt und der halben Spannweite des Randfeldes.
Die Voraussetzung für eine weitere Nutzung waren geben! Mit dem Ergebnis wurde die Errichtung eines Widerlagers und der Anhub des Überbaus geplant.

Havariert Zustand des Überbaus
(Foto: Becker Ingenieure GmbH)

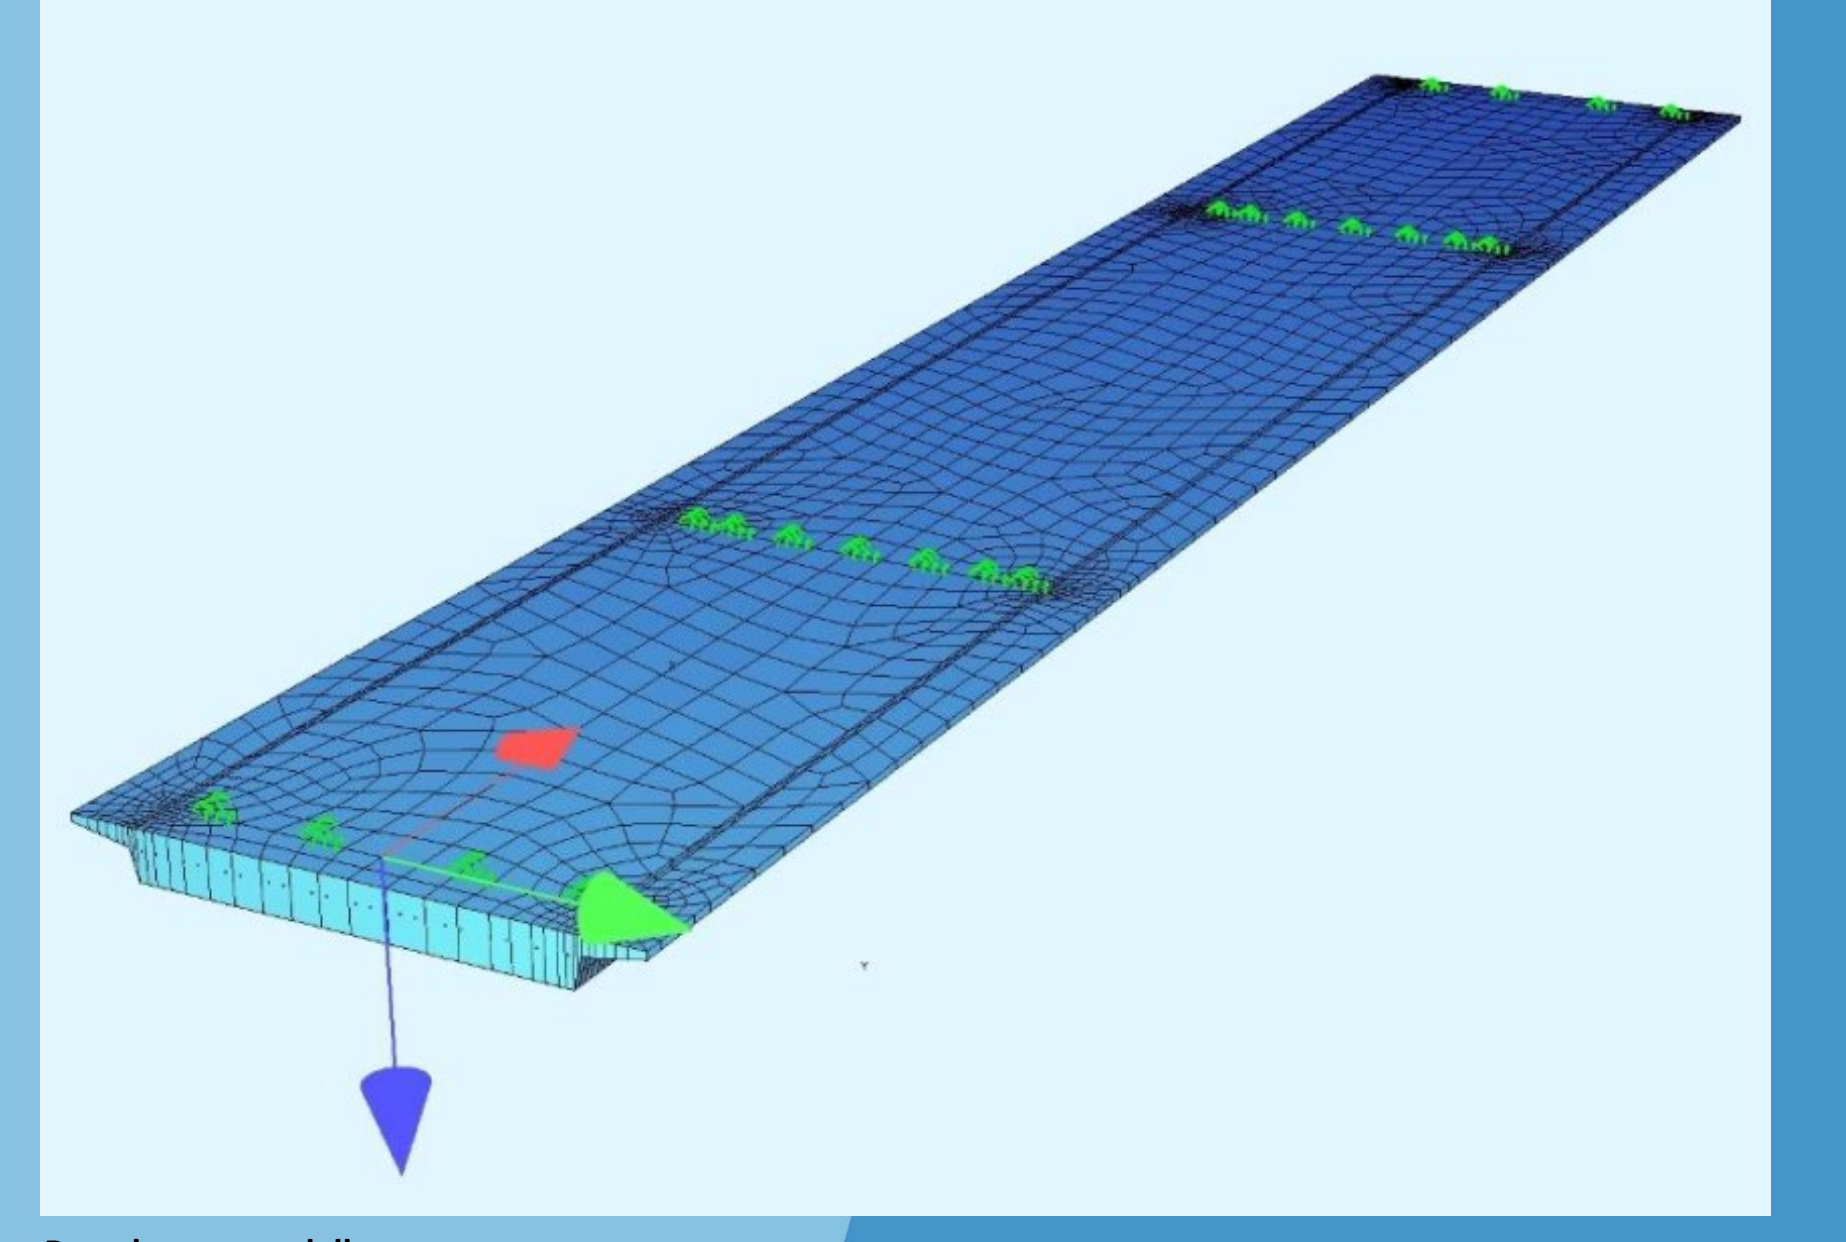
Berechnungsmodell
(Modell von ZM-I)

Nachdem der Überbau angehoben und das Widerlager erneuert wurde, konnte das ursprüngliche Lagerungssystem wieder aktiviert werden. Das statische System entspricht damit dem planmäßigen Endzustand vor der Havarie. Da die Bemessungsergebnisse am auskragenden System zeigten, dass der Betonstahl bereichsweise ins Fließen gekommen ist, wurde die Tragfähigkeit lediglich unter Ansatz des Spannkraftzuwachs unter der ständig und vorübergehenden Einwirkungskombination nachgewiesen. In Hinblick auf die Standsicherheit war eine Nutzung des Bauwerks mit dem eingestuftem Lastbilds der Brückenklasse 60 möglich.

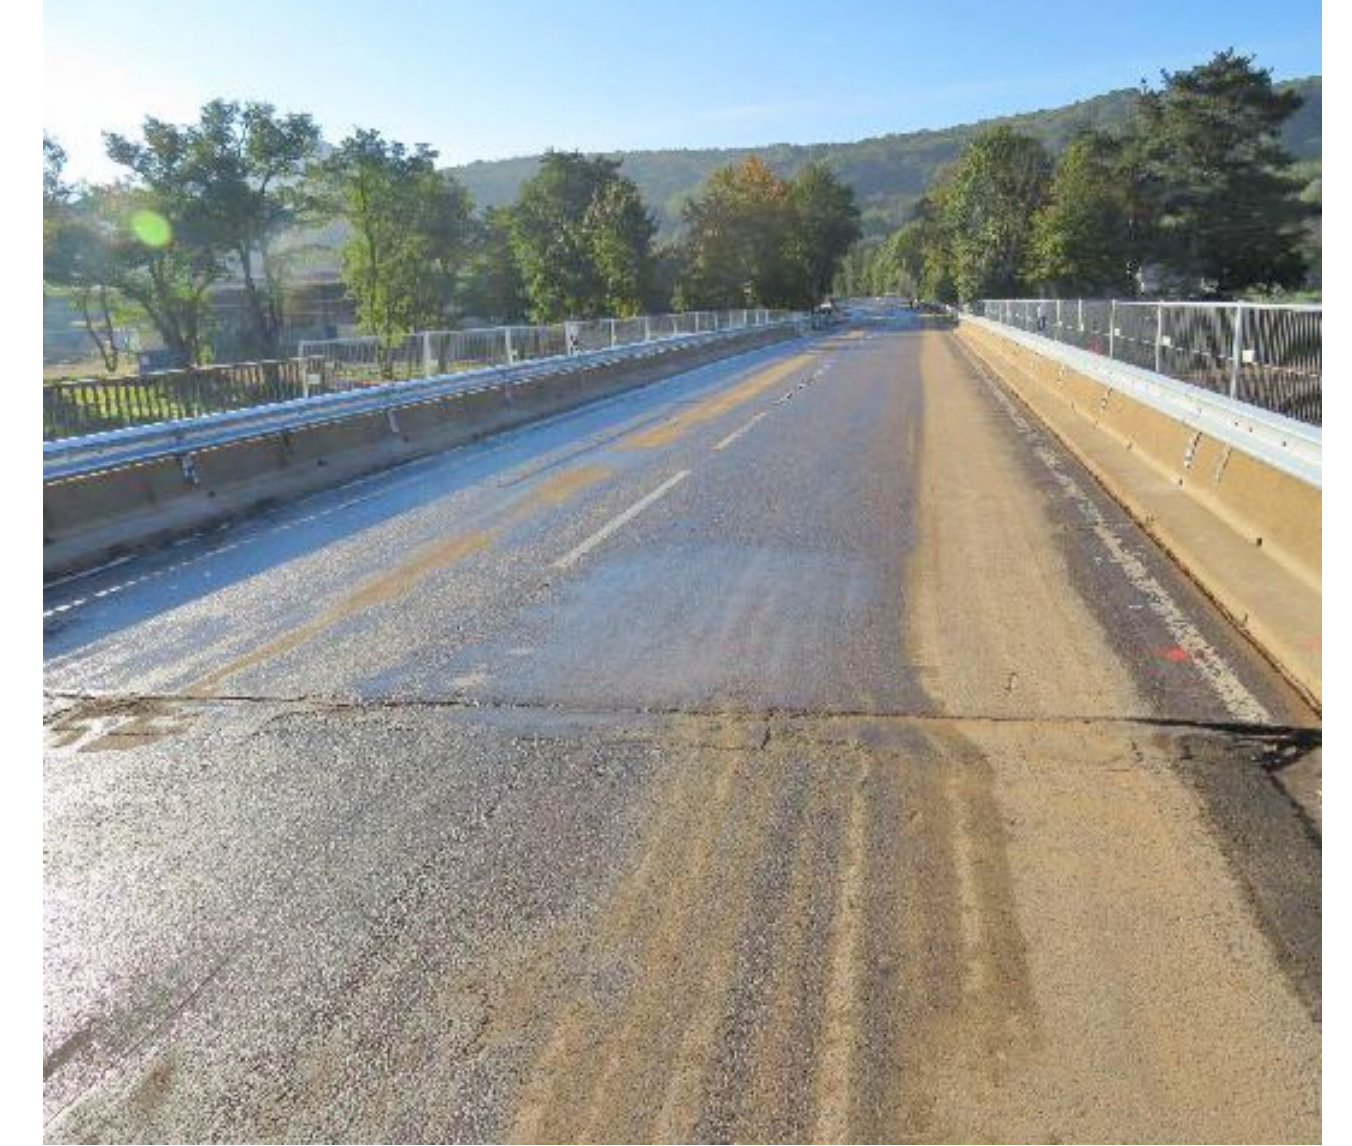
Brückenübergang nach Wiederherstellung des Auflagers
(Foto: Becker Ingenieure GmbH)

Wiederherstellung des Tragwerks
Die Herausforderungen waren vielfältig. Neben den Randbedingungen eines Katastrophengebietes (Dringlichkeit, Materialverfügbarkeit, Transportwege und Zugänglichkeit) waren flexible, kurze Entscheidungswege essentiell. Hier zeigten sich die Vorteile agiler mittelständischer Unternehmen.
Die Wiederherstellung erfolgte in 2 Schritten. Erst wurde das Randfeld in seine ursprüngliche Lage angehoben, um dann ein neues Widerlager zur Auflagerung zu schaffen. Für das Anheben des Überbaus wurden 4 Stahlstützen mit Stellingpressen auf Hilfsfundamente gestellt. Der Überbau wurde auf die berechneten Auflagerkräfte kraftgesteuert angehoben, die Höhenlage messtechnisch überwacht. Das Widerlager wurde als Stahlbetonbalken in Fertigteilbauweise hergestellt und auf Ortbetonfundamenten gegründet. Das Lagerungskonzept des Überbaus mit den Verformungslagern in der südlichen Widerlagerachse entsprach dem Bestandszustand. Nach der Herstellung der Fußgängerquerungen, der seitlichen Stützwände und der Erdarbeiten konnte die Brücke für die eingestufte Brückenklasse wieder für den Verkehr freigegeben werden.

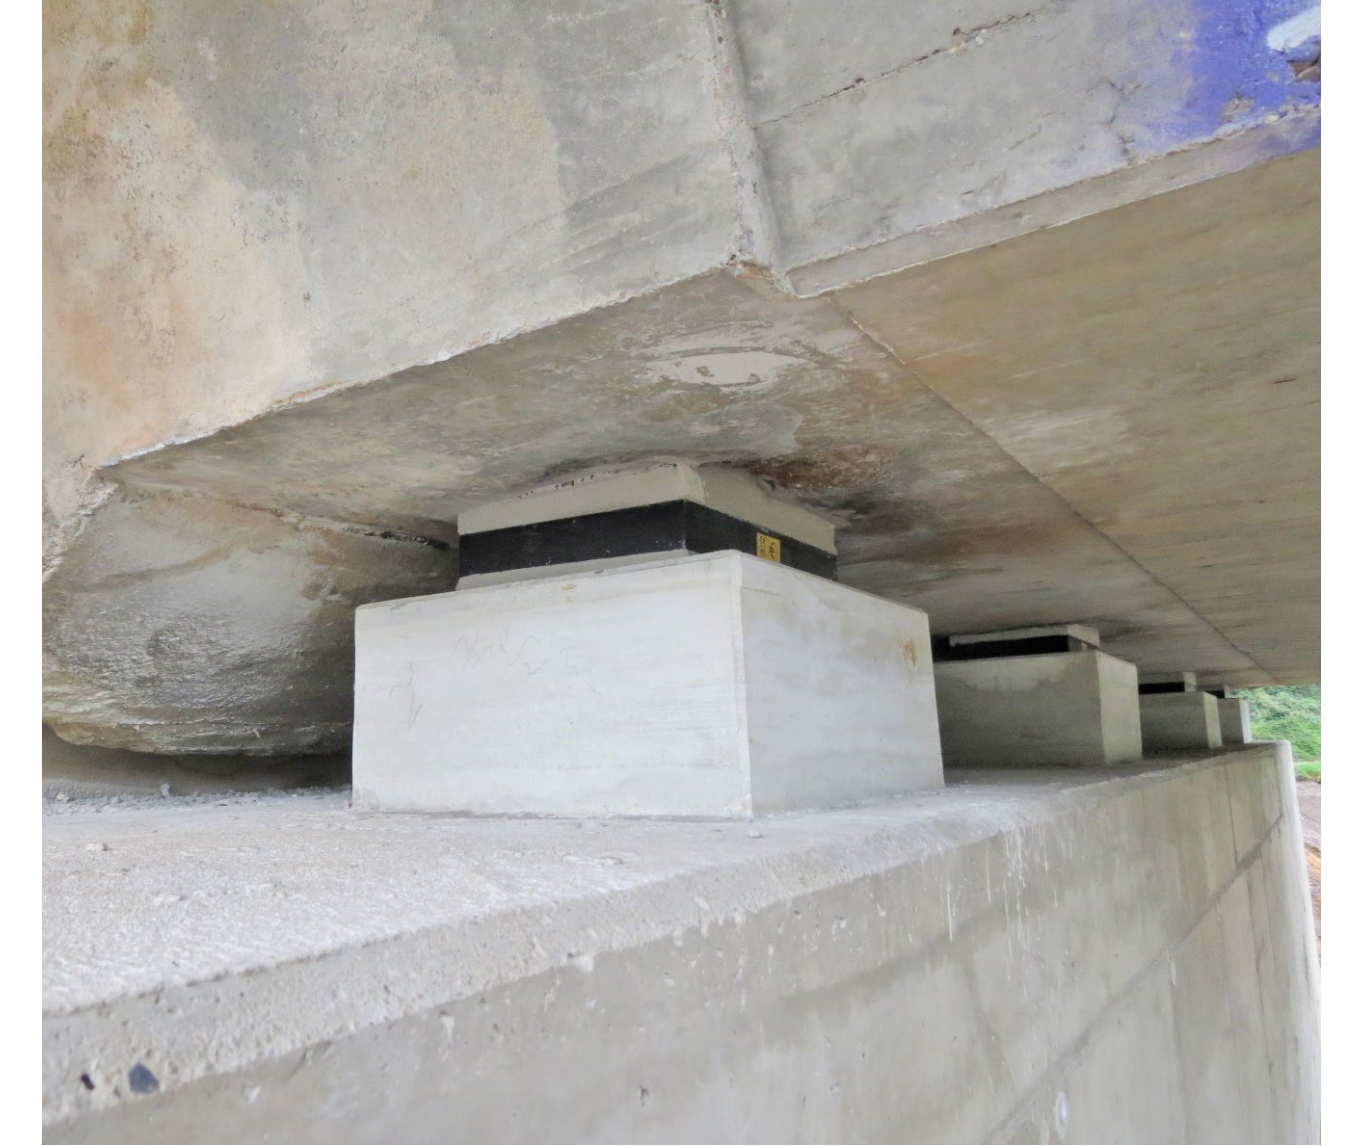
Überbualagerung auf neuem Widerlager
(Foto: Becker Ingenieure GmbH)
